Freundschaft ohne Grenzen:
Deutsch-Franz. Bezüge
an der Gedächtniskirche

Damit das blaue Glas
erhalten bleibt: Untersuchung
der Betonwaben

Untersuchung der Betonwaben

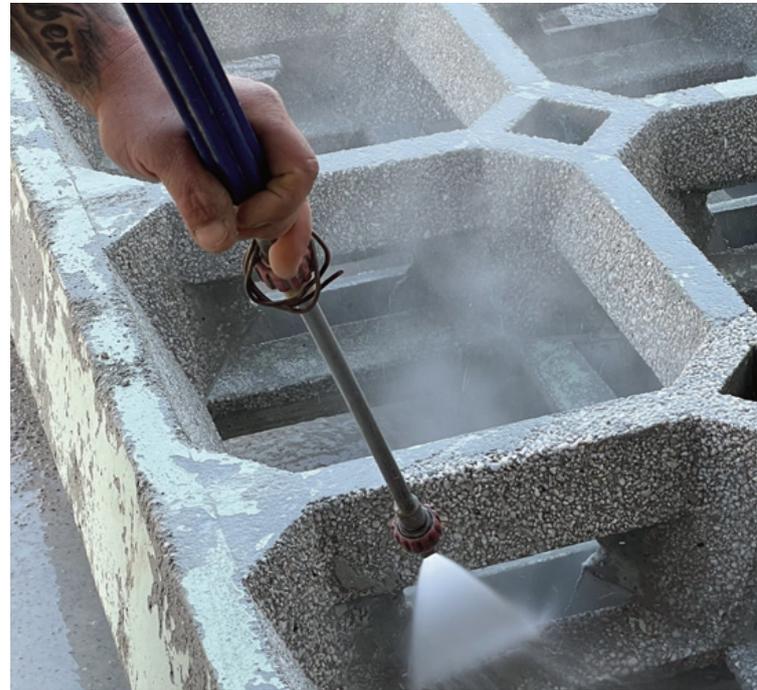
Wenn man den Werkstoff Beton betrachtet, sind die Waben an der Glockenstube, also am oberen Teil des Glockenturms, eher Brüssler Spitze als rustikaler Tweed. Für die Haltbarkeit des Betons ist das jedoch ein Problem, das in den 1960-er und 1970-er Jahren so noch nicht bekannt war. Die Beweh-

Auswaschen des Betons

rungeisen im Beton können nicht durch eine ausreichend dicke Betonschicht vor Korrosion geschützt werden. Der treibende Rost führt zuerst zu Rissen, dann zu Absprengungen - und in der Folge zu herabfallenden Betonteilen.

Was hat das nun alles mit dem Baugerüst zu tun, das zudem nur auf drei Viertel der Turmhöhe aufgebaut ist? Schadensursachen und mögliche Instandsetzungsverfahren sind geklärt. Geklärt ist auch, dass das Ergebnis einer weiteren Sanierung wieder nicht von Dauer sein kann. Deshalb wird jetzt erprobt, ob der Austausch der beschädigten Betonwaben gegen völlig neue Exemplare eine Alternative sein kann. Im Juni wurde am Gerüst eine zwei Tonnen schwere Betonwabe samt ihrer 25 Gläser

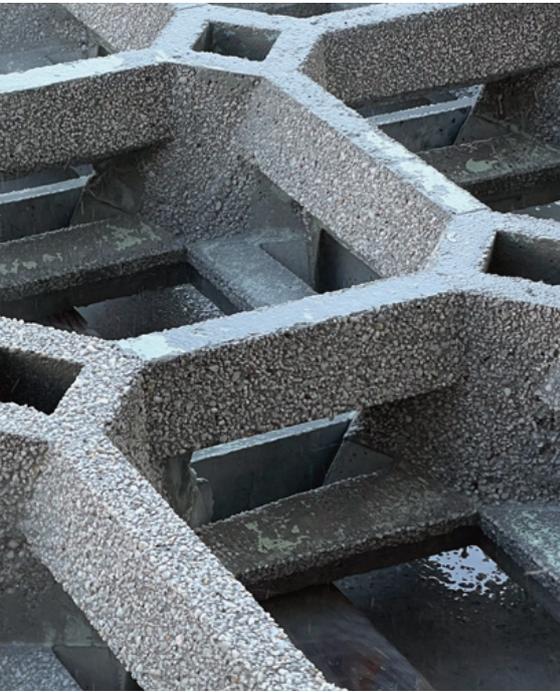
vom Turm gelöst und am Gerüst herabgelassen. Eine Werkstatt in Potsdam hat die blauen Gläser ausgebaut und in eine weitere Spezialwerkstatt für Kirchenfenster nach Paderborn gebracht. Zuvor wurde nach genauer Analyse des Bestandes eine neue Betonwabe hergestellt. Die originale Beschaffenheit des Materials mit hellem Beton und weißen Quarzzuschlägen wurde dabei nachgefertigt, die Oberfläche „gewaschen“, das heißt als Waschbeton ausgeführt, so dass man die hellen Gesteinszuschläge an der Oberfläche sieht. Die Schalung, in die der Beton gegossen werden musste, bestand aus über 180 Einzelteilen.

Mit einem Muster aus zwei Waben im Originalmaßstab soll überprüft werden, ob das Alternativkonzept tragfähig ist: Die neue Wabe mit den 25 restaurierten Gläsern wird Ende Juli über das Gerüst nach oben gezogen. Eine angrenzende Wabe am unteren Turmschaft, die ohne Schallöffnungen etwas weniger filigran und weniger anfällig ist, wird in situ restauriert. Erst dann kann beurteilt werden, ob Bestand und Rekonstruktion optisch zusammenpassen und das Sanierungskonzept aufgeht. In der Zwischenzeit wird die demonitierte Originalwabe unter Werkstattbedingungen noch einmal genau untersucht, um Schadensprozesse und vorangegangene Restaurierungen besser zu verstehen und Schlüsse für die Zukunft daraus zu ziehen.

Die Geometrie der Wabe mit all ihren Schallöffnungen war zwar bekannt, es blieb aber lange rätselhaft, wie die vielen Durchbrüche und Öffnungen im Negativ der Schalungsform hergestellt werden könnten und in welcher Reihenfolge sie ein- und wieder auszubringen waren. Um dies herauszufinden und das erste Muster einer neuen Wabe herstellen zu können, war vorher eine Probe nötig. Daher entstand zunächst eine verkleinerte Wabe mit nur 3 x 3 Glasfeldern, die derzeit an der Fassade des alten Turms gegenüber dem „neuen“ Glockenturm zu sehen ist.
